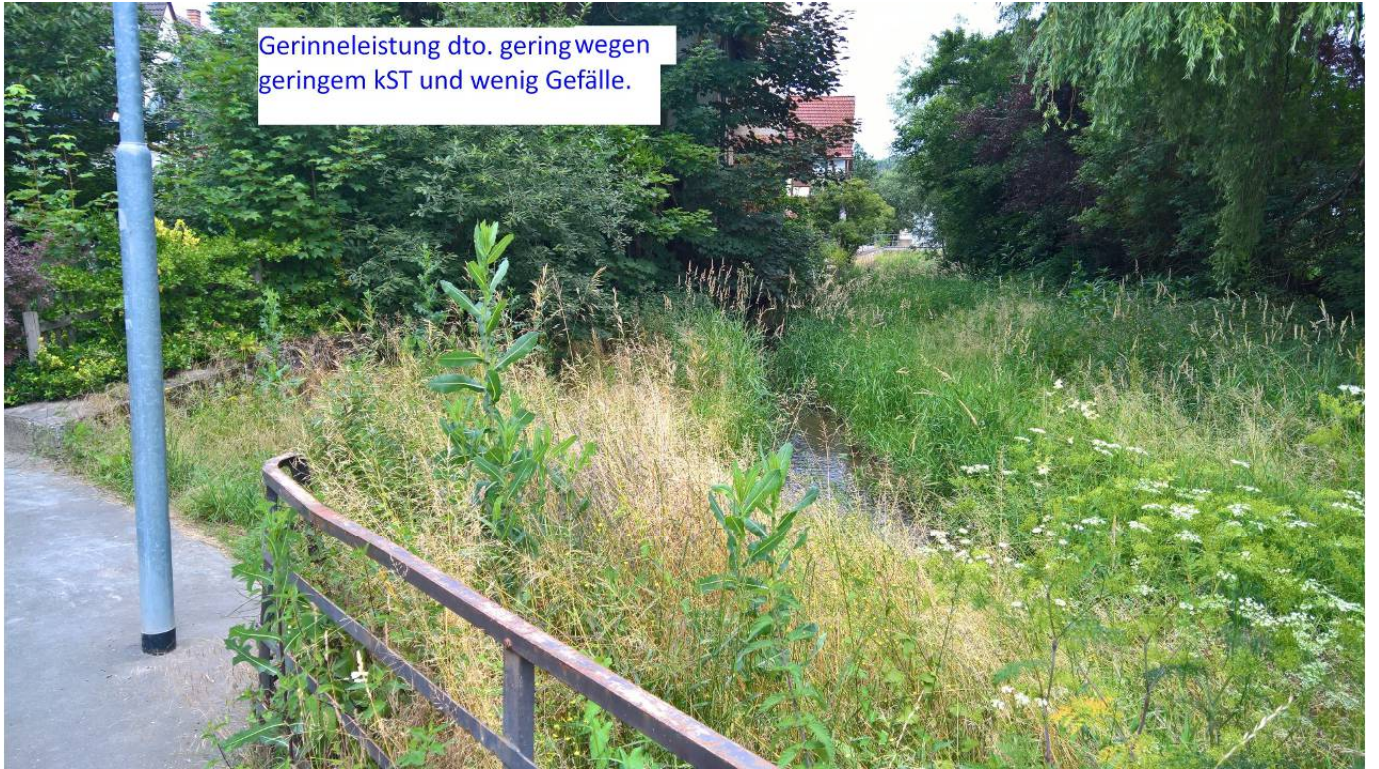
Gerinneleistung dto. gering wegen geringem KST und wenig Gefälle.

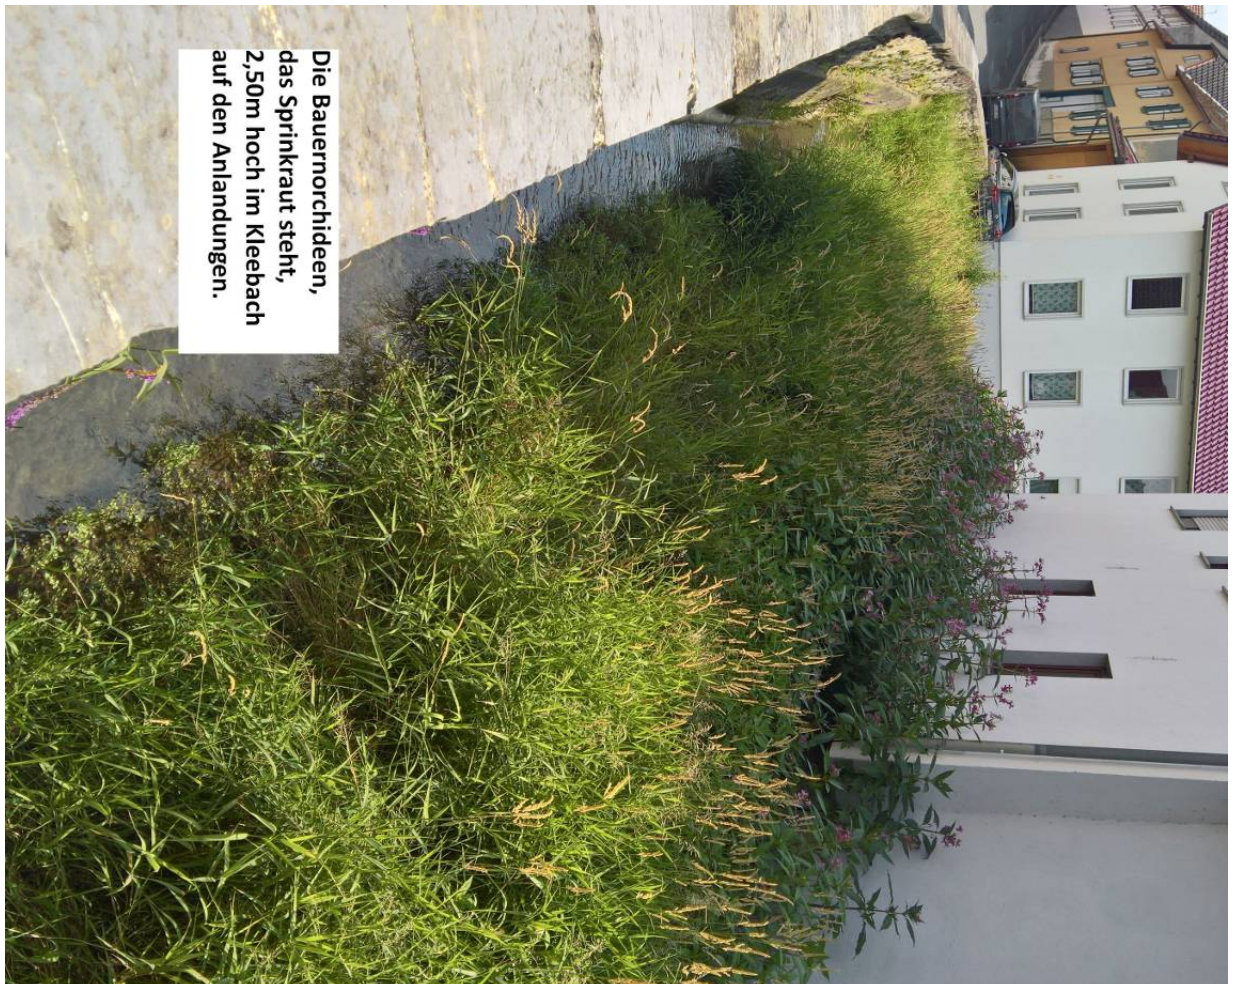
Die Bauernorchideen, das Sprinkraut steht, 2,50m hoch im Kleebach auf den Anlandungen.

Bennergasse Fußabwärts
niedriger Strickler Beiwert KST
und wenig Gefälle =
geringe Gerinneleistung bei
diesem Fließquerschnitt

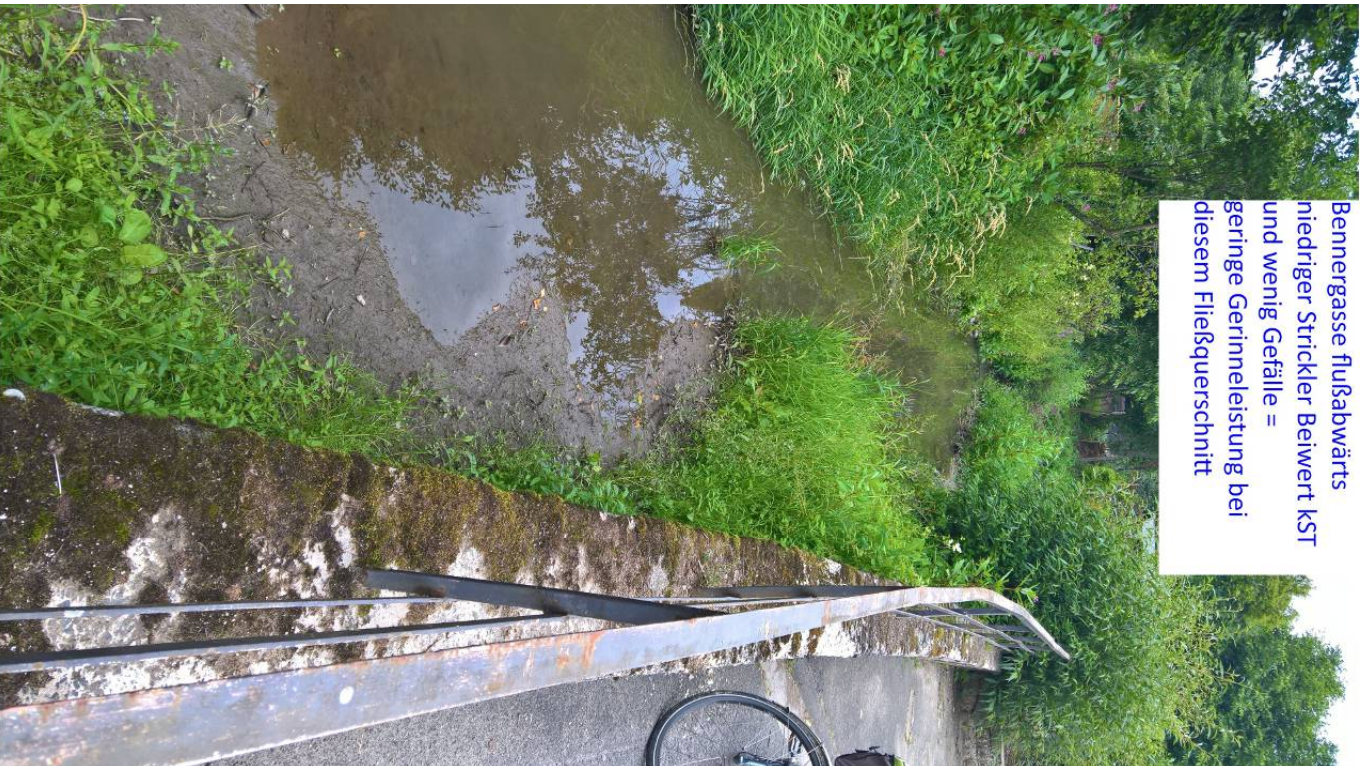
Gerinneleistung dto. gering

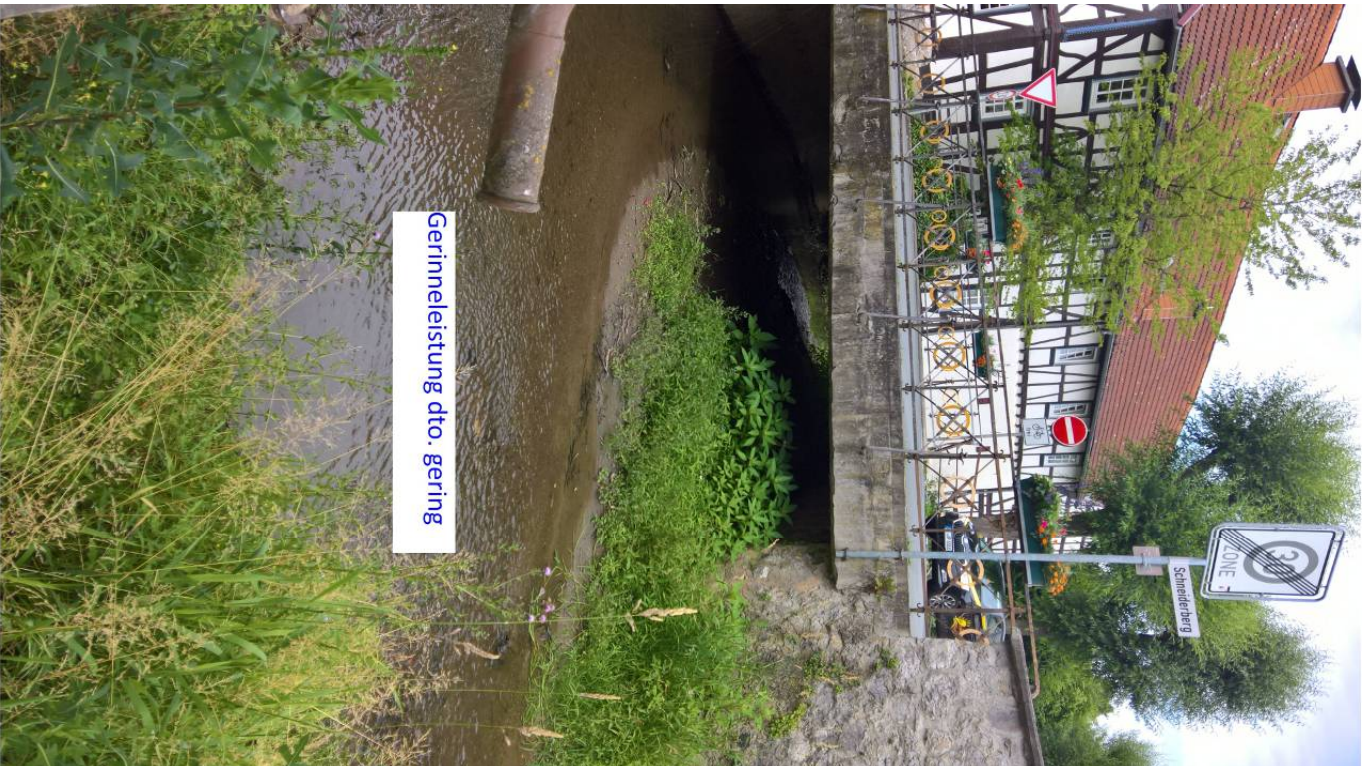
Gerinnleistung dto. gering

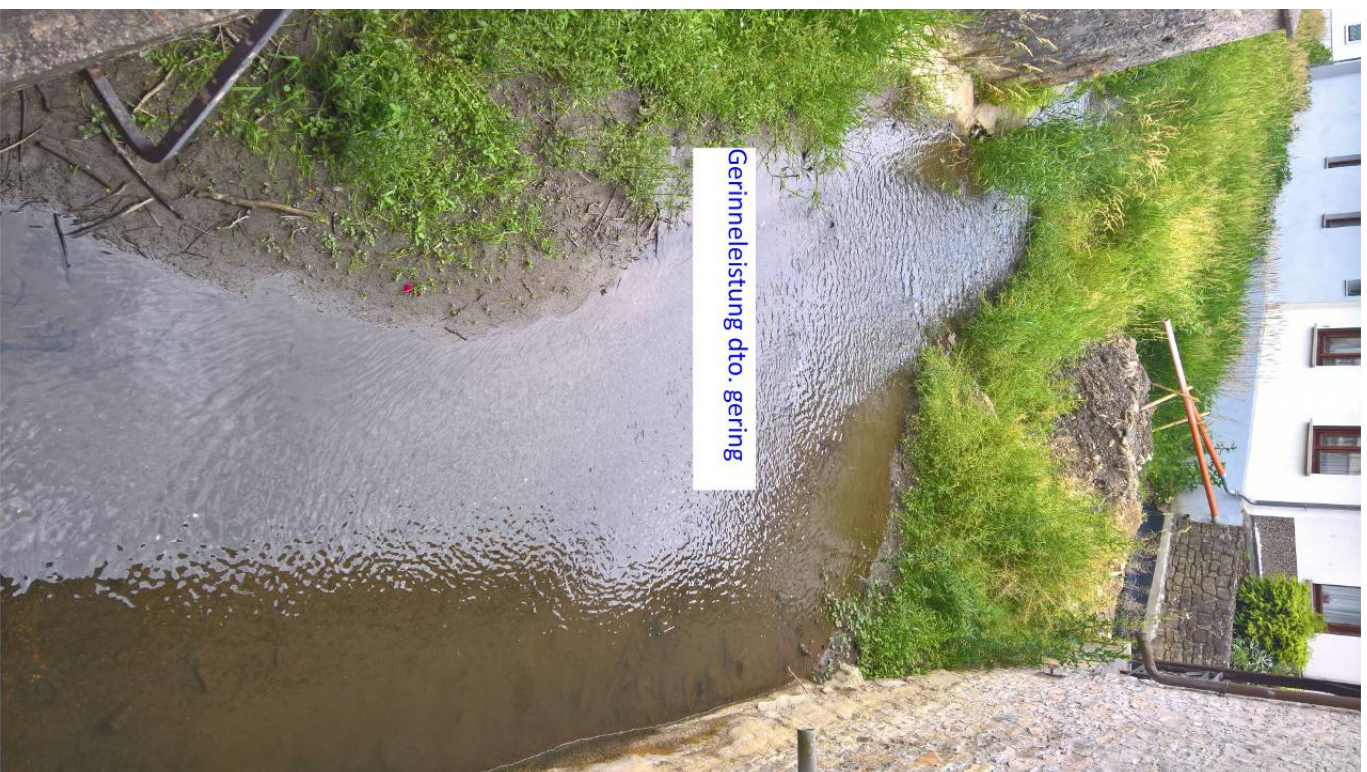
Gerinnleistung dto. gering

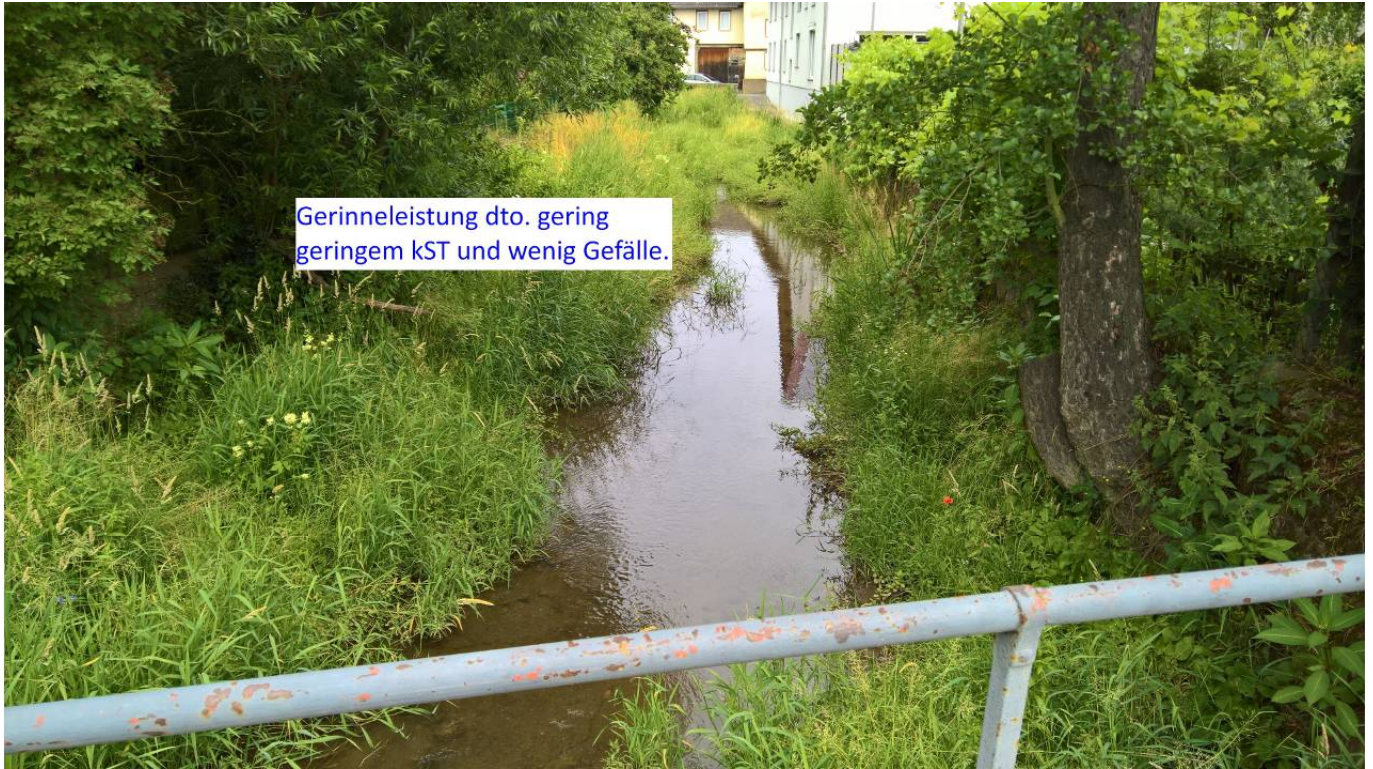
Gerinneleistung dto. gering
geringem kST und wenig Gefälle.

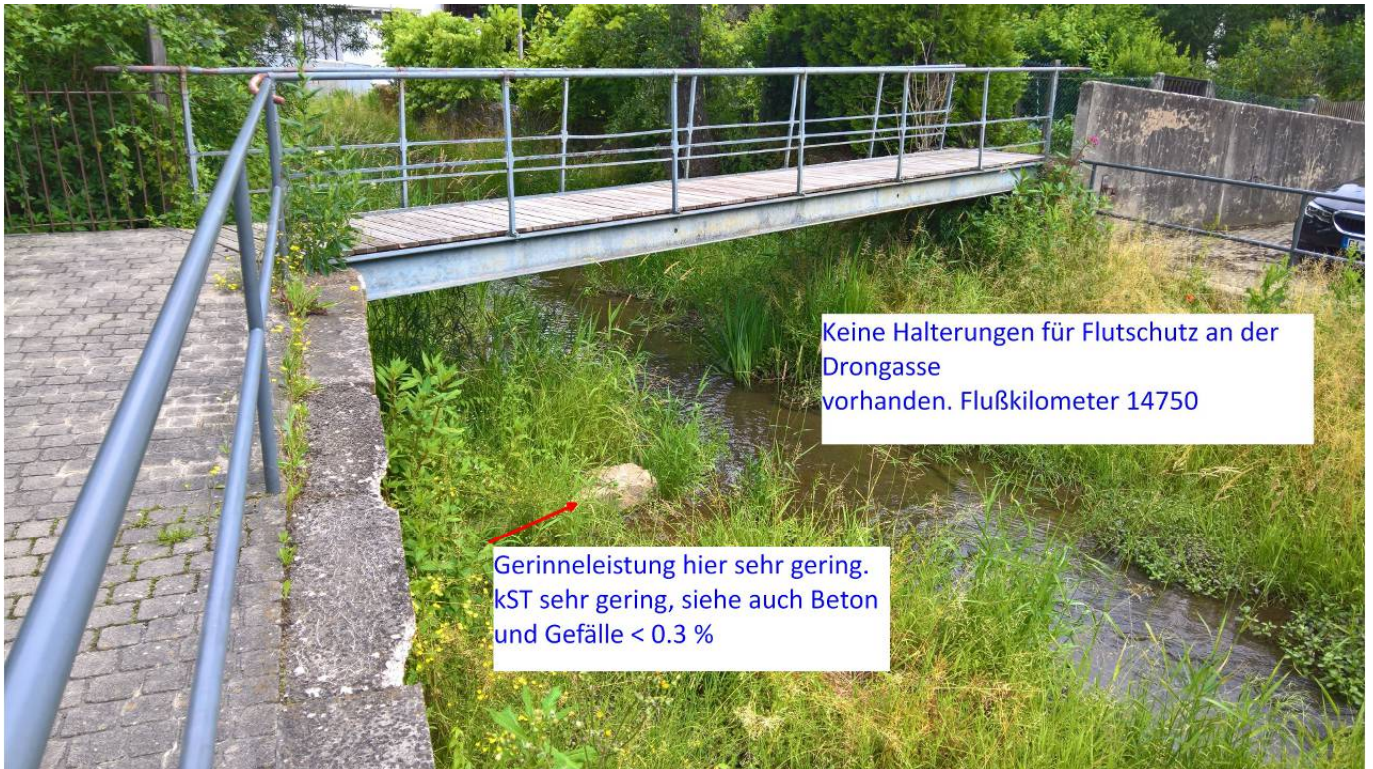
Keine Halterungen für Flutschutz an der
Drongasse
vorhanden. Flußkilometer 14750

Gerinneleistung hier sehr gering.
kST sehr gering, siehe auch Beton
und Gefälle $< 0.3 \%$
